9/11/2022  
דוח מס' 548

## הנדון: דו"ח בדיקת אטימות מפריד מפעל

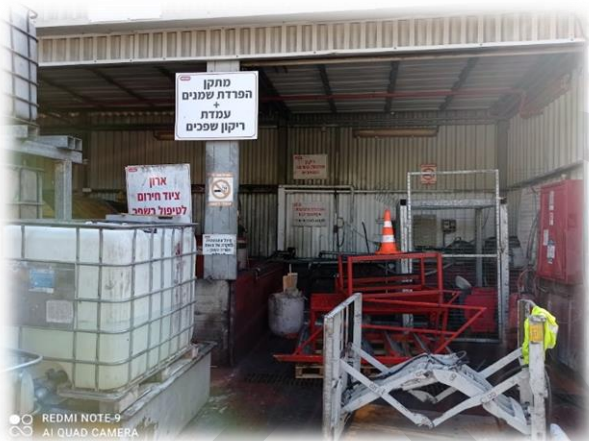
תמונה 2: עמדת השמנים

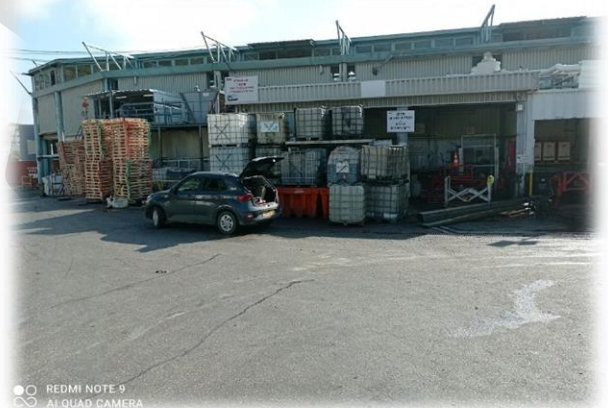
תמונה 1: אזור המיכל

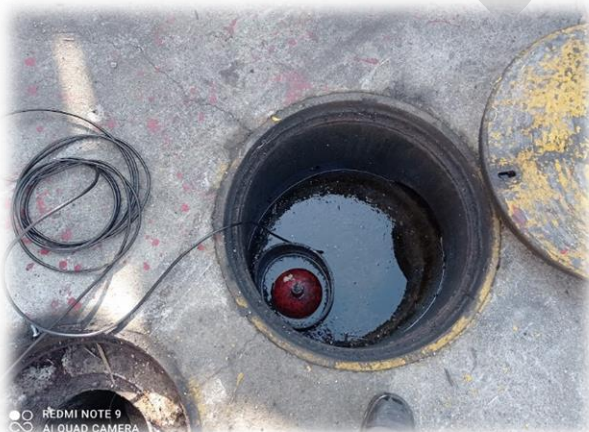
תמונה 4: שוחת המפריד

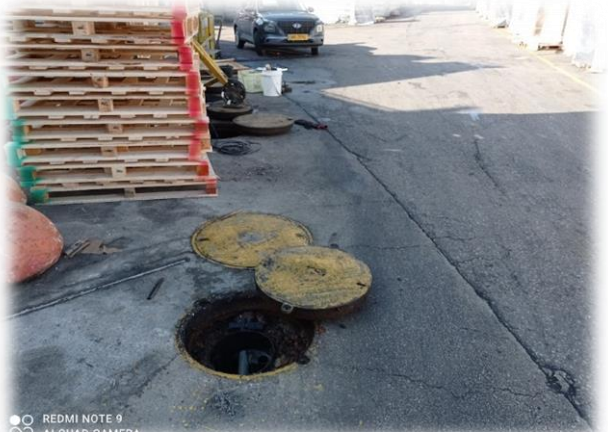
תמונה 3: שוחות המפריד

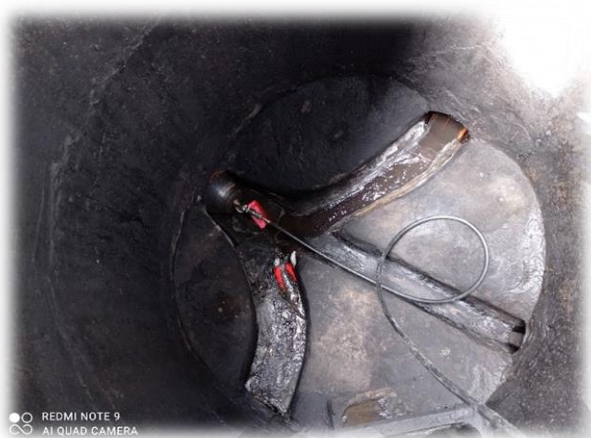
**תמונה 6: אטימת הכניסה ע"י בלון אטימה מתנפח**

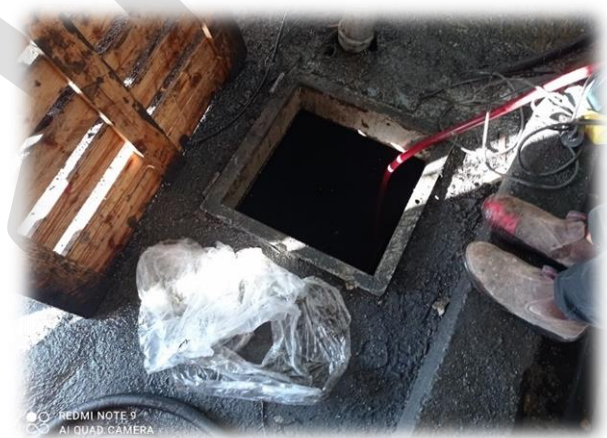
**תמונה 5: מילוי המפריד**

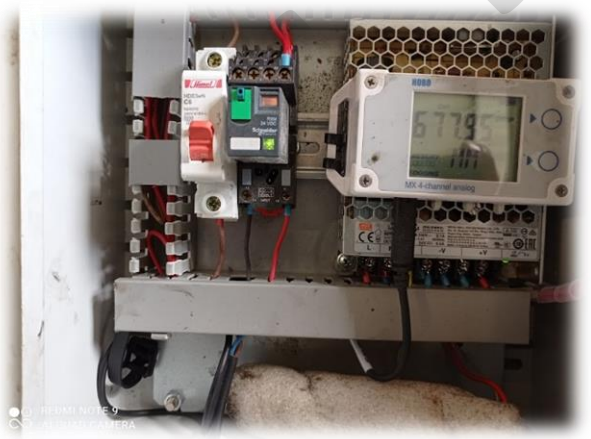
**תמונה 8: מהלך הבדיקה**

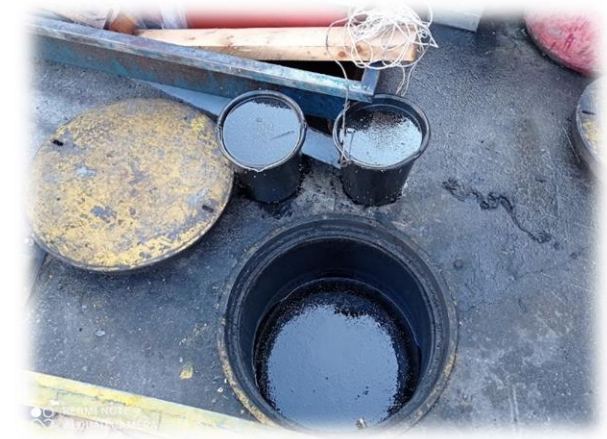
**תמונה 7: הוצאת 20 ליטר נוזל לצורך בקרה וכיול**

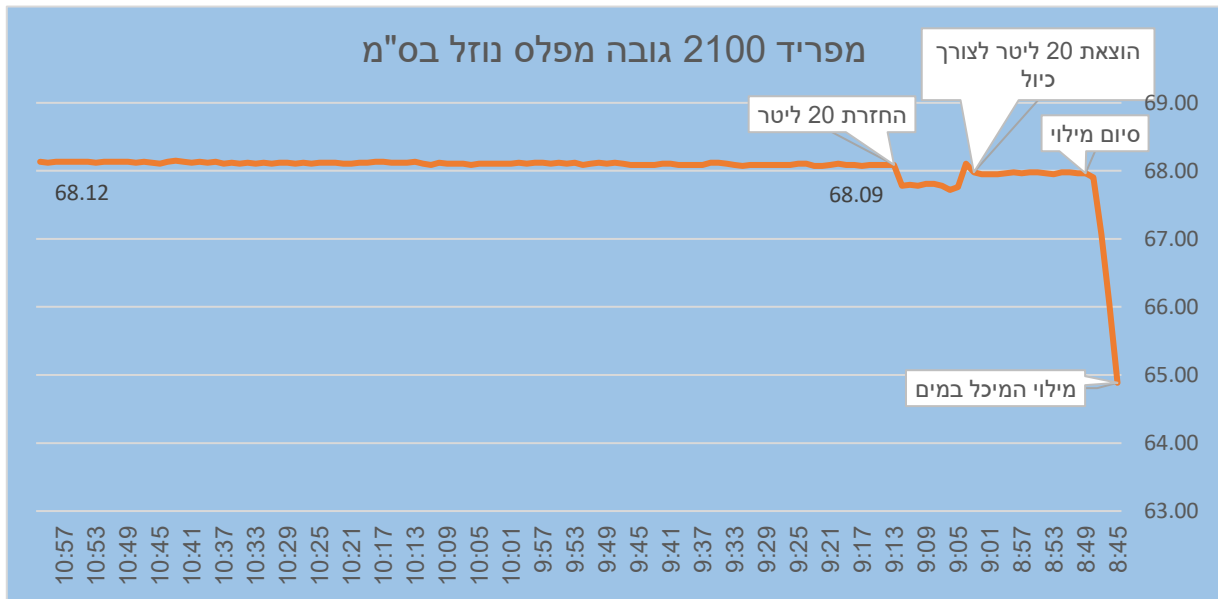
גרף 1: תוצאות בדיקת האטימות

הערה – חלק מהתוצאות מיוחסות לגליות במים בזמן המדידה.

- מפלס התחלתי : 68.09 ס"מ
- מפלס סופי : 68.12 ס"מ
- « הפרש : 0.03 ס"מ

בדיקת האטימות מראה מפלס יציב במיכל המפריד, משמע שאין דליפה, זרימה החוצה או חלחול אל מיכל המפריד.
